## СМОТРИТЕ ПРИМЕР ДЛЯ САМОСТОЯТЕЛЬНОГО АНАЛИЗА ОТЧЁТА ТЕПЛОВИЗОРА

Наш сайт WWW.UTEPLЕНИЕ-DOMA.KHARKOV.UA  
Утепление дома за 3 часа жидким пенопластом  
и обследование тепловизором на теплопотери

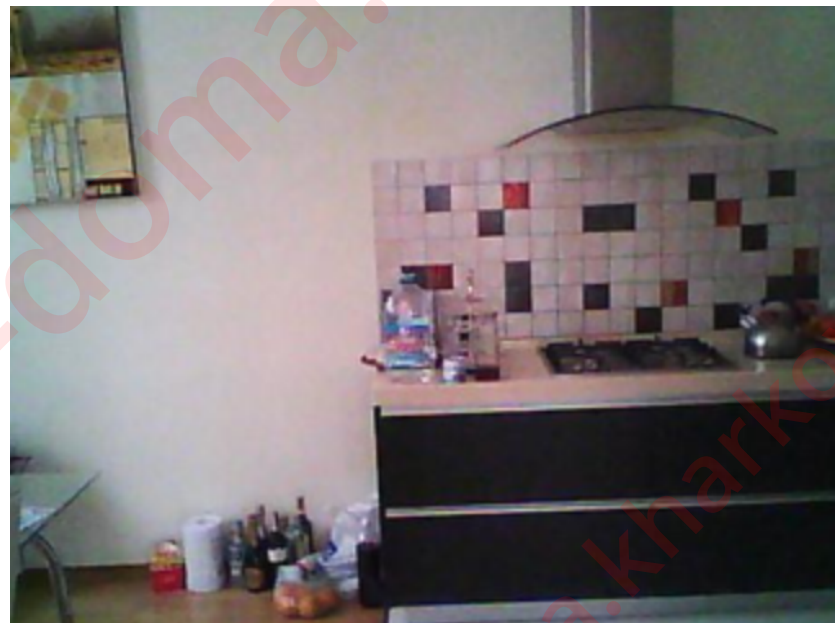
01 - газоблок обложен...

Bx1	Max	21,0 °C
	Min	19,6 °C
	Average	20,4 °C
Sp2		23,5 °C
Sp1		19,7 °C
Dt1	Sp2 - Bx1.Average	3,2 °C

**Пристройка из газоблока 20см обложенная кирпичем с воздушной прослойкой 12 см.**

**Разница температуры Dt1= 3.2 между комнатным воздухом SP2 и средней температурой стены в квадрате Bx1. Потери тепла выше среднего.**

**А максимальная разница почти 4 град - высокие теплотери.**

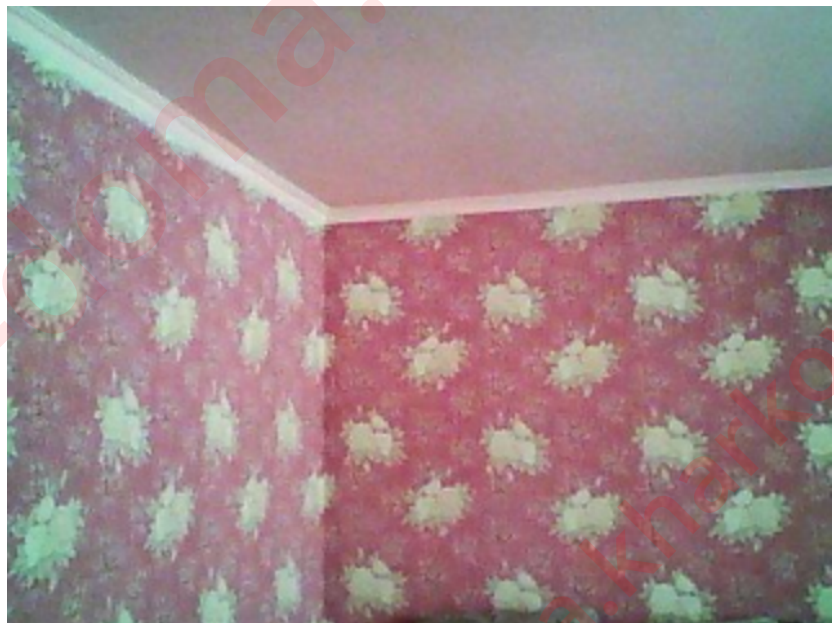
02 - газоблок обложен...

Bx1	Max	25,6 °C
	Min	24,7 °C
	Average	25,2 °C
Sp1		22,6 °C
Sp2		25,6 °C
Sp3		26,4 °C
Dt1	Sp3 - Bx1.Average	1,1 °C

**Пристройка из газоблока 20см обложенная кирпичем с воздушной прослойкой 5 см заполненная пеноизолом.**

**Разница всего Dt1=1.1 град между комнатным воздухом и средней температурой в квадрате, а на потолке 0.8 град - теплопотери минимальны. Максимальные теплопотери только в не утепленном углу примыкания - 3.8 град.**

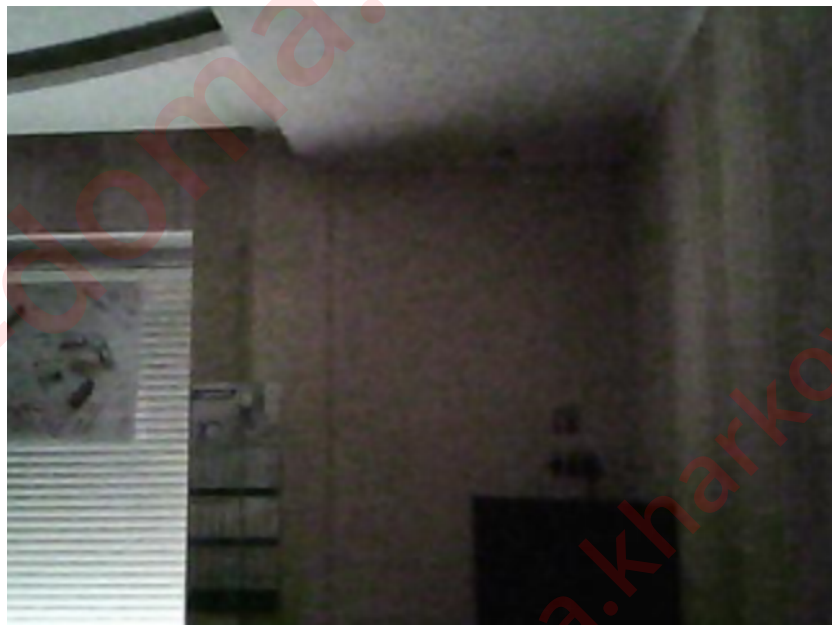
03 - пеноизол в просл...

Bx1	Max	24,9 °C
	Min	24,2 °C
	Average	24,6 °C
Sp1		15,4 °C
Sp2		18,6 °C
Sp3		26,1 °C
Dt1	Sp3 - Bx1.Average	1,6 °C

**Этот и следующие 2 снимка - один и тот же кирпичный дом с прослойкой 5 см, но пеноизолом заполнено пол дома. Где пеноизол прошел - потери минимальны Dt - 1.6 град. За бетонной перемычкой пеноизол не прошел - разница 7.5 град! На стеклопакете разница 10.7!**

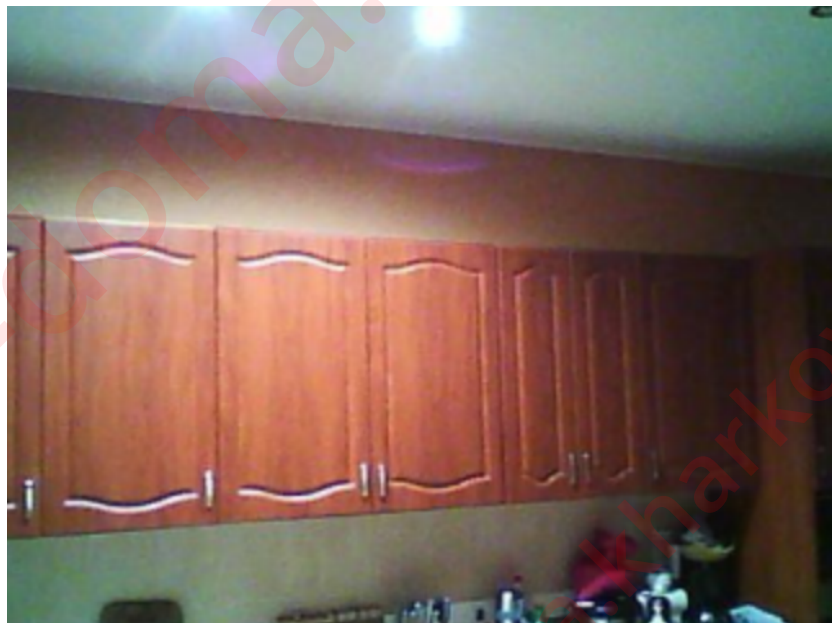
04 - тот же дом пуста... \*

Bx1	Max	20,8 °C
	Min	17,8 °C
	Average	19,7 °C
Sp1		17,7 °C
Sp2		24,7 °C
Dt2	Sp2 - Bx1.Average	5,0 °C
Dt1	Sp2 - Sp1	7,0 °C

**Вторая половина дома не утепленная пеноизолом. Разница между стеной и комнатным воздухом Dt2=5 град. А минимальная температура в углу 7 град - большие теплопотери!**

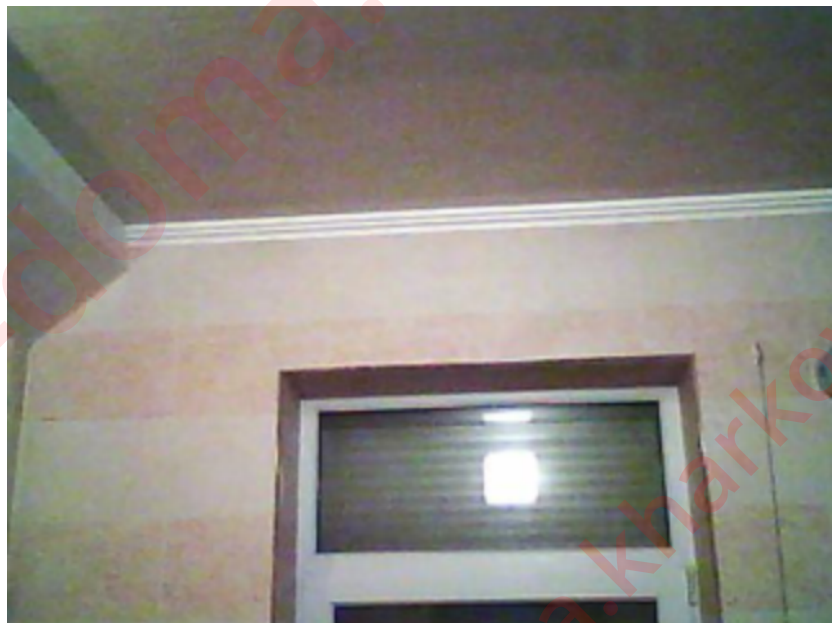
05 - тот же дом в прос... \*

Sp1	8,5 °C
Sp2	9,4 °C
Sp3	9,8 °C
Sp4	12,8 °C
Sp5	14,3 °C
Sp6	15,8 °C

**Опять тот же дом, прослойка утеплена пеноизолом, но комната не отапливается. Разница между стеной 1.5 град. Главное - видны места протечки или намокания углов с крыши, в которых температура на 7 град ниже.**

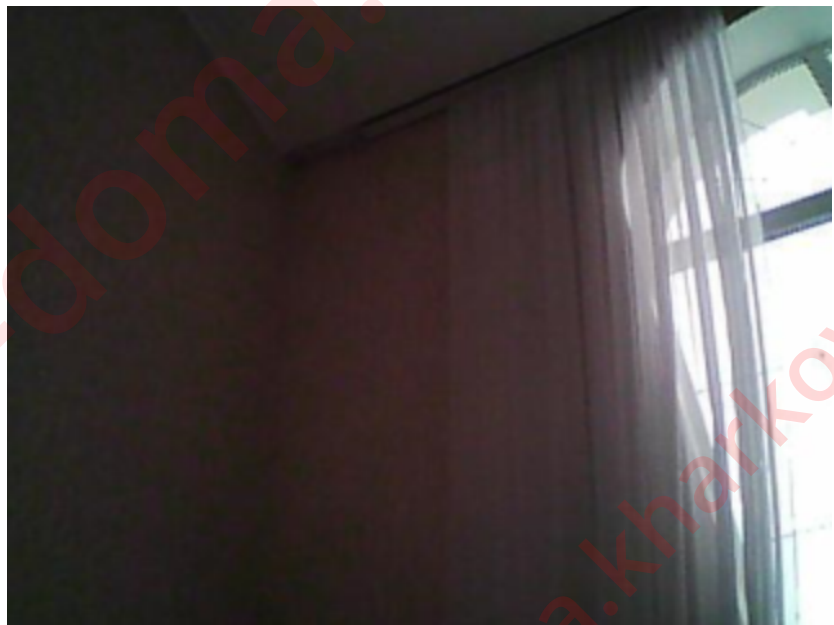
06 - стены в ракушняк... \*

Bx1	Max	18,2 °C
	Min	16,9 °C
	Average	17,8 °C
Sp1		13,0 °C
Sp2		16,0 °C
Sp3		17,0 °C
Sp4		18,2 °C
Sp5		18,4 °C
Dt1	Sp5 - Sp1	5,4 °C
Dt2	Sp5 - Bx1.Average	0,6 °C

**2 х эт Дом из ракушняка  
толщиной стен 40 см  
утепленный минватой 10 см.  
Стены очень теплые.  
Разница Dt2 - всего 0.6 град.  
Расход газа зимой 400 куб в  
месяц на 200 м2 при  
температуре воздуха 18 град**

**Но большие окна с  
обычными стеклопакетами  
существенно увеличивают  
теплопотери.  
Dt1 - 5.4 град.**

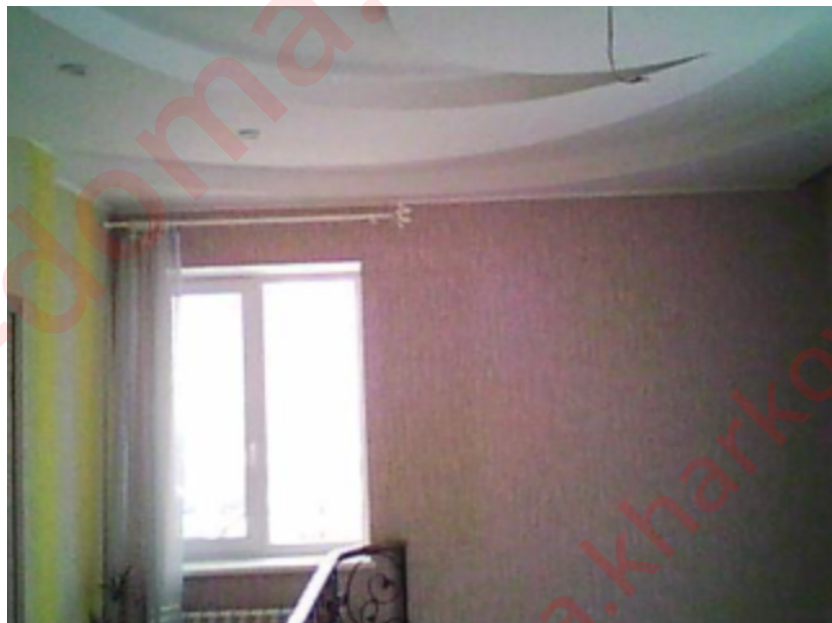
14 - теплые стены и п...

Bx1	Max	16,1 °C
	Min	14,4 °C
	Average	15,5 °C
Sp1		9,6 °C
Sp2		12,1 °C
Sp3		17,1 °C
Dt2	Sp3 - Bx1.Average	1,6 °C
Dt1	Sp3 - Sp2	5,1 °C

**Тот же дом - 40 см ракушняка и минвата. Стены, хорошие, но возможно пошло некоторое намокание минваты в углу. Остались потери только на стеклопакетах.**

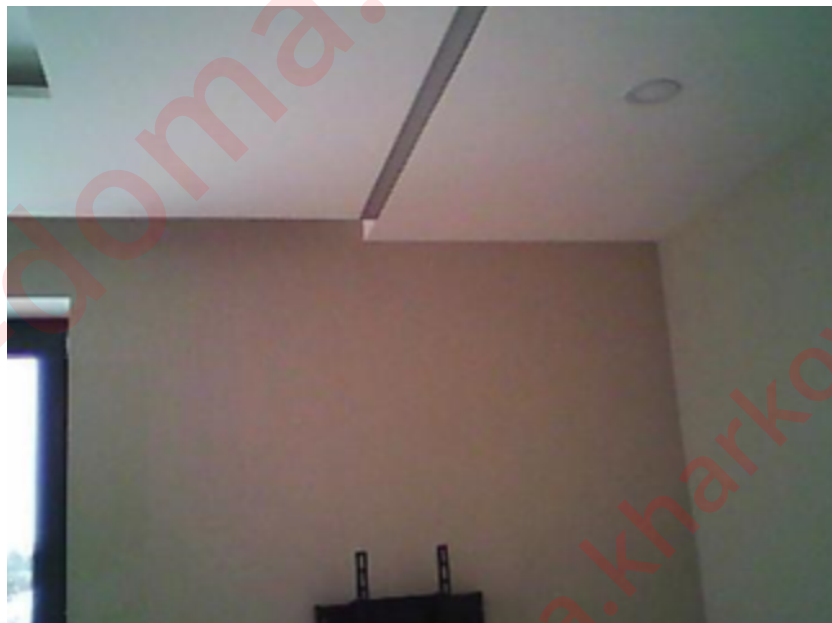
08 - не утепленный ар... \*

Bx1	Max	13,2 °C
	Min	11,3 °C
	Average	12,0 °C
Bx2	Max	15,9 °C
	Min	15,2 °C
	Average	15,6 °C
Sp1		10,5 °C
Sp2		16,8 °C
Dt2	Sp2 - Bx1.Average	4,8 °C
Dt1	Sp2 - Sp1	6,3 °C
Dt3	Sp2 - Bx2.Average	1,2 °C

**Дом из газоблока толщиной стен 40 см. Хорошая изоляция стен. Dt3 = 1.2 град.**

**Но абсолютно не утеплен бетонный армопояс. Dt2=4.8 град. А в углах Dt1=6.3. При влажности воздуха выше 50 % будет выпадение конденсата, а со временем и плесень.**

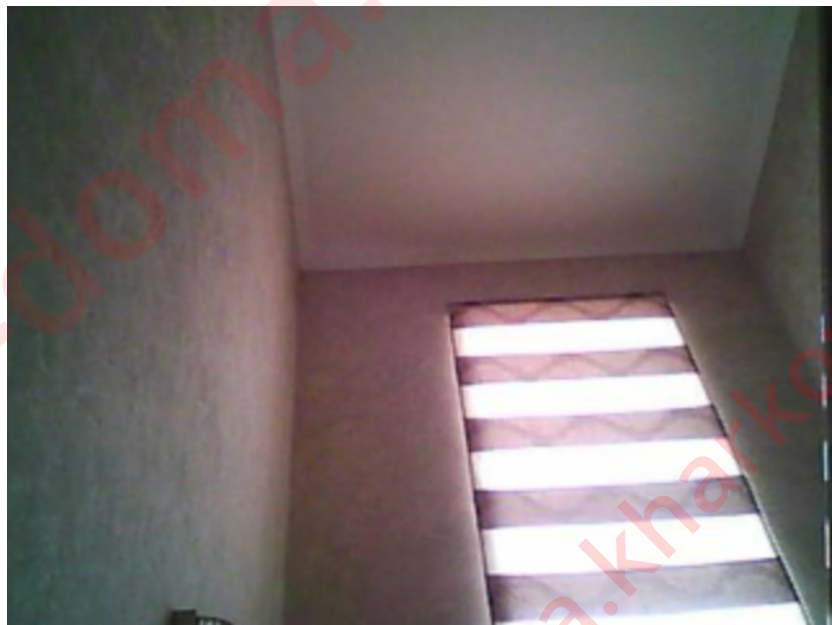
09 - кирпичный дом с...

Bx1	Max	13,6 °C
	Min	11,3 °C
	Average	12,4 °C
Bx2	Max	15,9 °C
	Min	14,2 °C
	Average	15,4 °C
Sp1		10,4 °C
Sp2		18,0 °C
Dt2	Sp2 - Bx2.Average	2,6 °C
Dt1	Sp2 - Bx1.Average	5,6 °C

**2х этажный кирпичный дом из белого кирпича с пустой воздушной прослойкой 5см. Стены очень плохо держат тепло. Dt1 = 5.6 град.**

**Жби перекрытия удовлетворительно утеплены рулонным изовером 10 см. Dt2=2.6 град.**

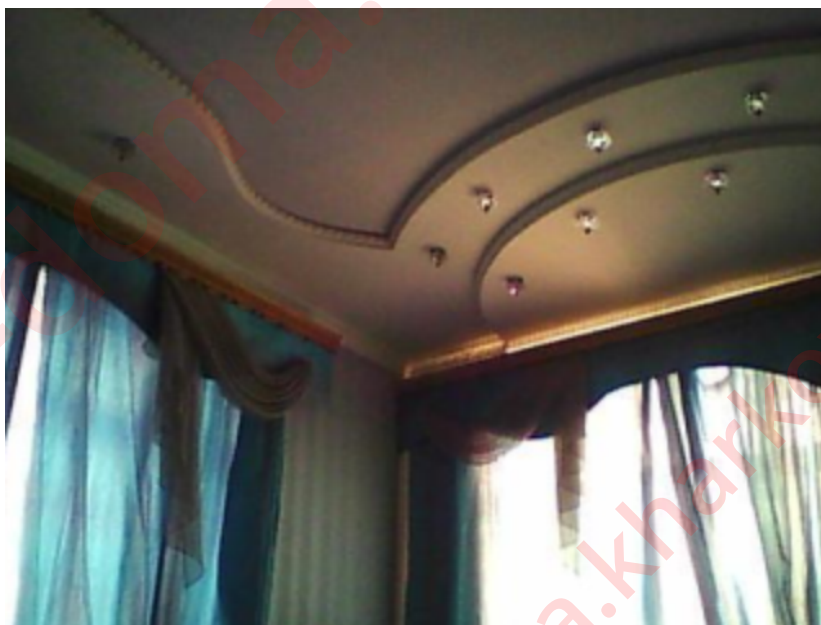
10 - шлакоблок с пуст... \*

Измерения		
Bx1	Max	24,7 °C
	Min	23,1 °C
	Average	24,2 °C
Bx2	Max	24,8 °C
	Min	22,4 °C
	Average	23,6 °C
Sp1		20,7 °C
Sp2		27,3 °C
Dt2	Sp2 - Bx2.Average	3,7 °C
Dt1	Sp2 - Bx1.Average	3,1 °C

**Стены - газоблок 20 см  
обложенный  
кирпичем с прослойкой 5 см  
Dt1=3.1 град  
Жби перекрытия без  
утеплителя закрытые  
гипсокартоном.  
Dt2=3.7 град.**

**При площади 100 м2 для  
поддержания температуры  
воздуха, как термограмме 27  
град затраты на отопление  
зимой - 1500 кубов газа в  
месяц.**

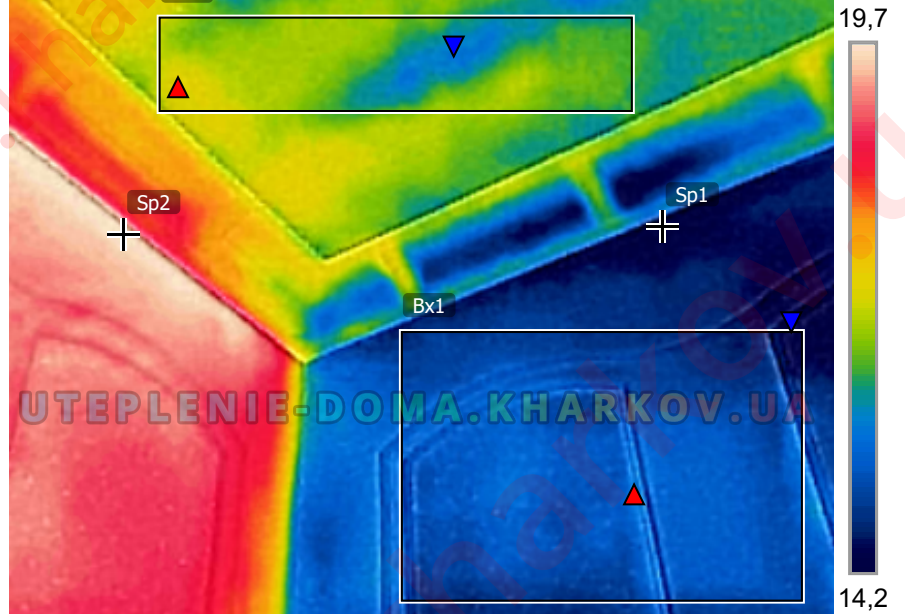
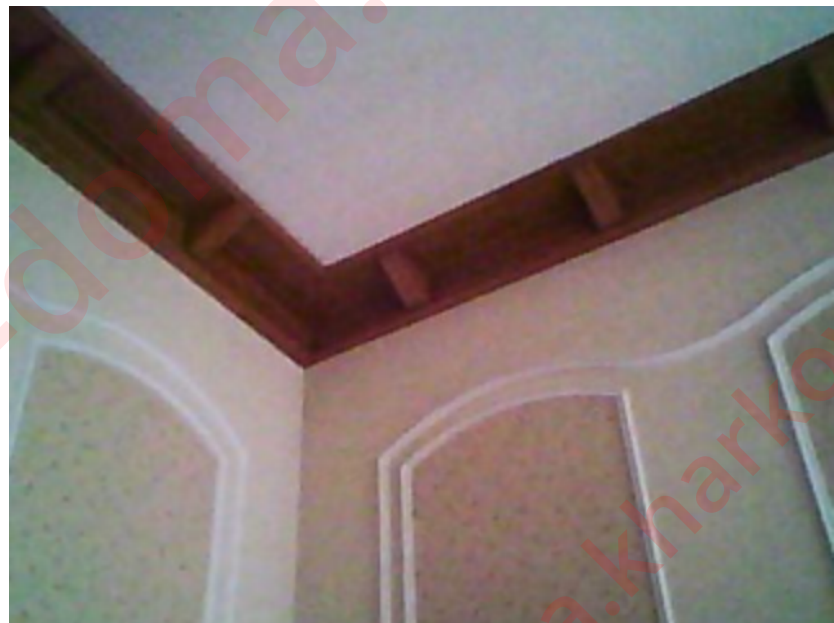
15 - холодные стены...

Bx1	Max	15,4 °C
	Min	14,3 °C
	Average	15,0 °C
Bx2	Max	16,6 °C
	Min	15,3 °C
	Average	16,0 °C
Sp1		14,0 °C
Sp2		19,8 °C
Dt1	Sp2 - Bx2.Average	3,7 °C
Dt1	Sp2 - Sp1	5,8 °C
Dt2	Sp2 - Bx1.Max	4,4 °C

**Монолитный (без прослойки) кирпичный дом тощиной стен 40 см утеплен снаружи 5 см пенопласта. ЖБИ перекрытия засыпаны керамзитом. Плохая общая теплоизоляция.**

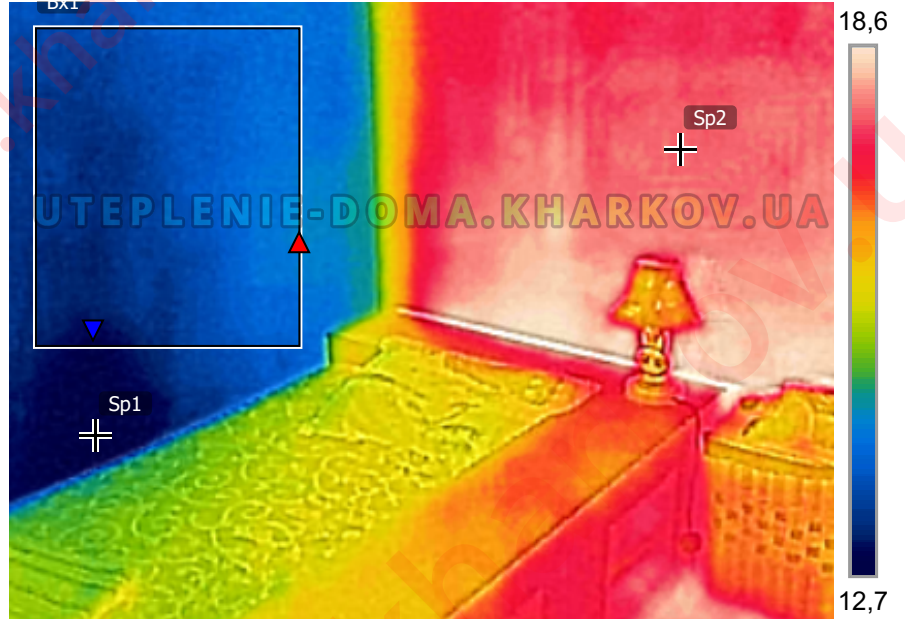
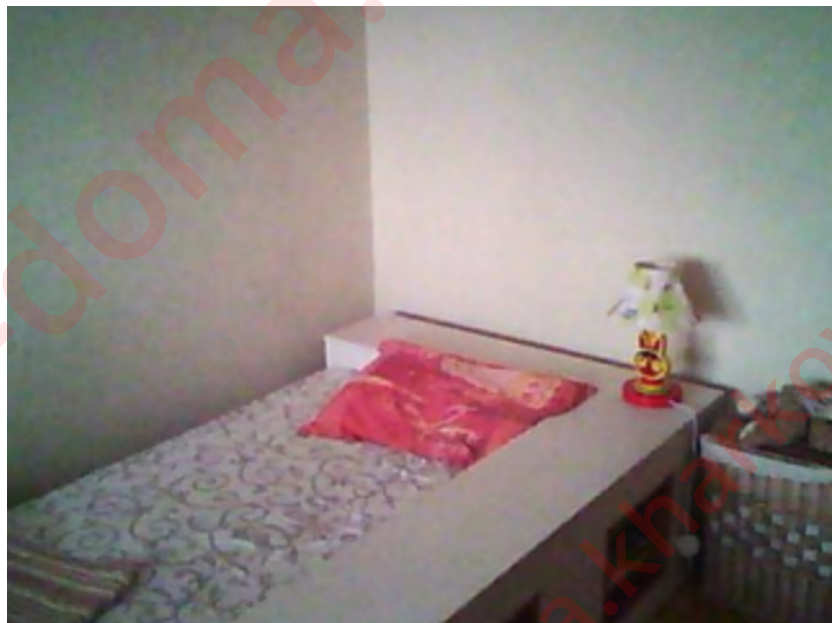
16 - холодные стены.jpg \*

Bx1	Max	14,5 °C
	Min	13,0 °C
	Average	13,8 °C
Sp1		12,6 °C
Sp2		18,0 °C
Dt2	Sp2 - Bx1.Average	4,2 °C
Dt1	Sp2 - Sp1	5,5 °C

**Тот же монолитный  
(без прослойки)  
кирпичный дом  
тощиной стен 40 см  
утеплен снаружи  
5 см пенопласта.  
Dt2 =4.2 грд - большие  
теплопотери.**

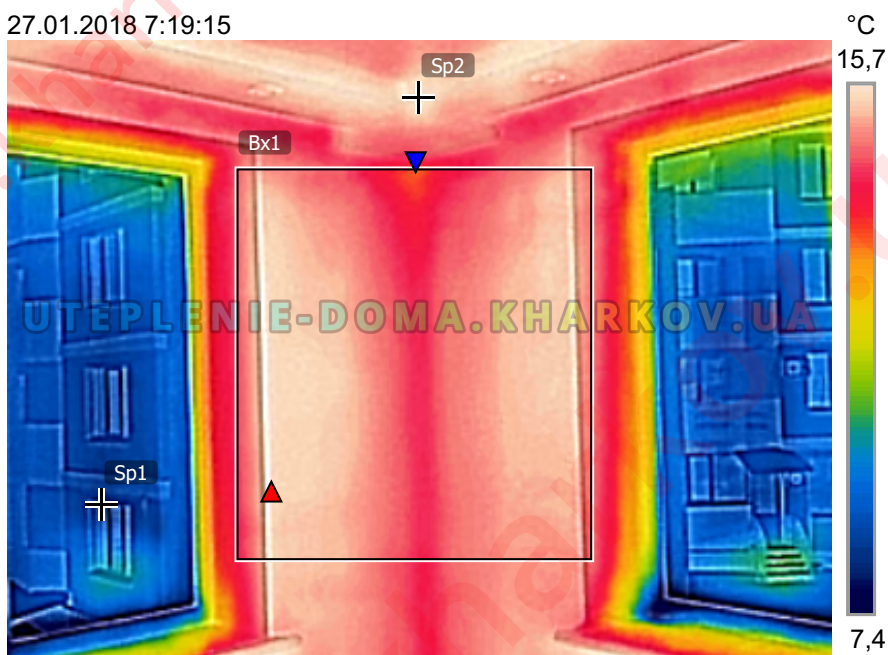
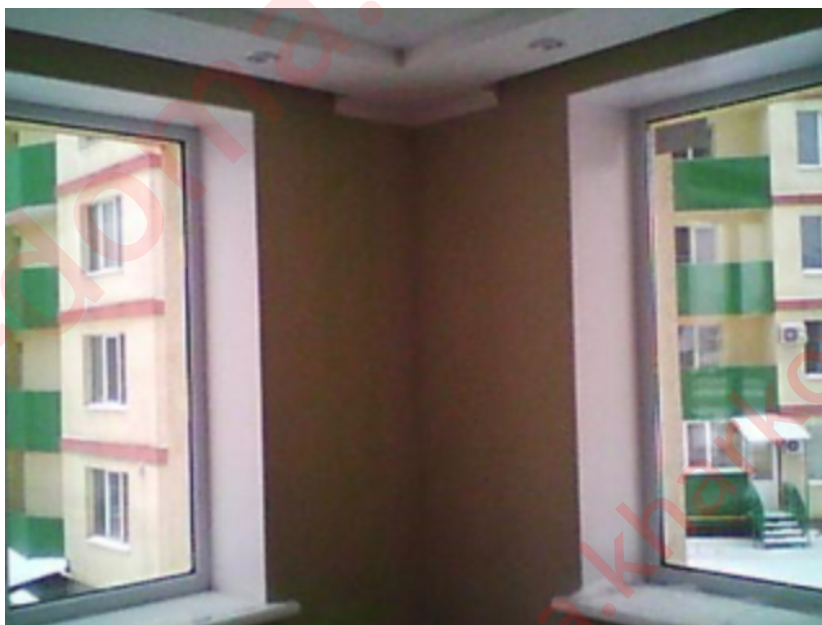
07 - квартира стены у... \*

Bx1	Max	15,6 °C
	Min	13,3 °C
	Average	15,0 °C
Sp1		8,2 °C
Sp2		15,8 °C
Dt2	Sp2 - Bx1.Average	0,8 °C
Dt1	Sp2 - Sp1	7,6 °C

**Квартира в многоквартирном доме. Стены хорошо утеплены Dt2 - 0.8 град. Но очень большие и холодные окна, занимают около 50% от площади стен. При Dt1 - 7.6 град не позволяют прогреться комнате выше 18 градусов.**

**ЭТОТ СНИМОК и ДАЛЕЕ - СРАВНЕНИЕ СТЕКЛОПАКЕТОВ**  
**Это самые холодные, не энерго-сберегающие стеклопакеты.**  
**Dt1=7.6 град**

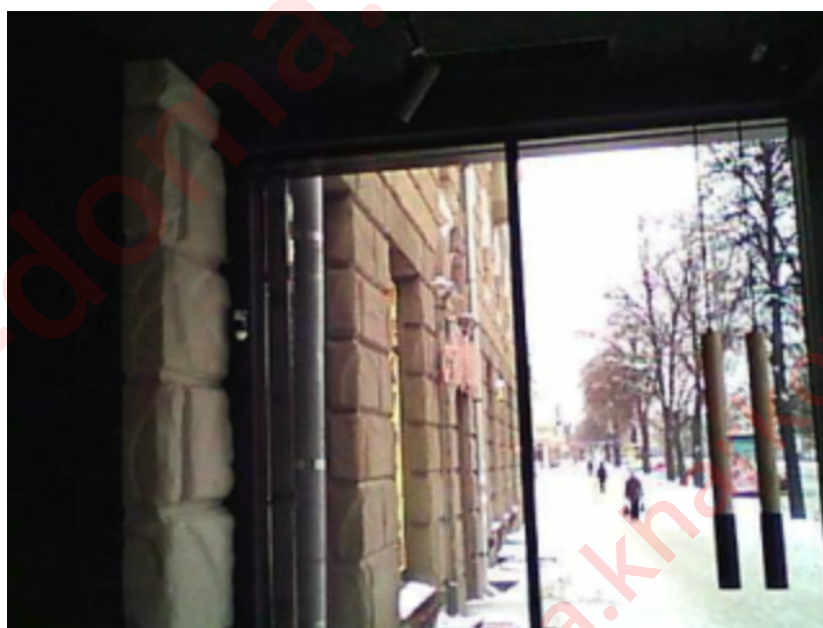
22 - энергосберегающ... \*

Sp1	15,9 °C
Sp2	18,9 °C
Dt1	Sp2 - Sp1 3,0 °C

**В тот же день, через 50 мин, что и в прошлом снимке.**

**Так выглядят настоящие, энергосберегающие с отражающим тепло покрытием.**

**Вся веранда с фасада 15 метров и шириной 2 сделана из этих стеклопакетов.**

**Разница на стеклопакете с комнатным воздухом Dt1=3 град.**

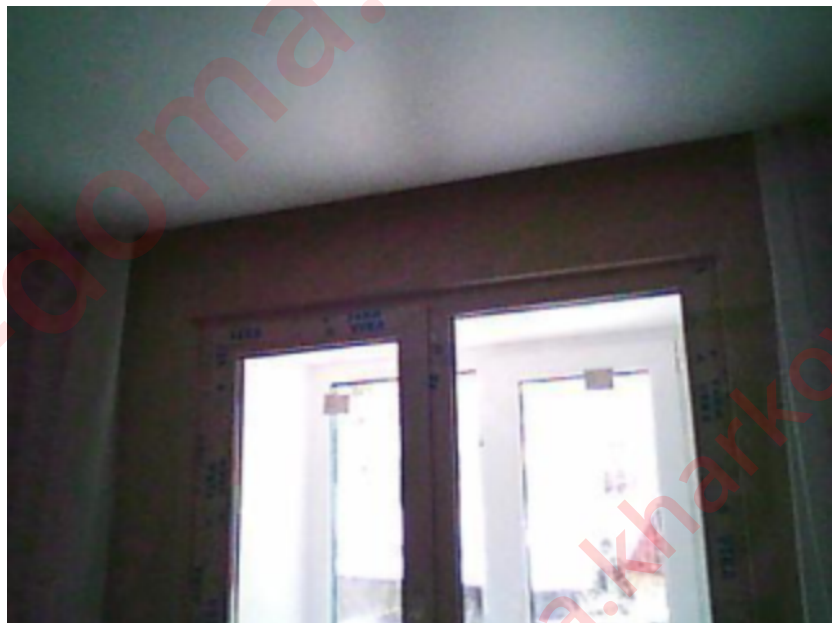
23 - две рамы на улиц... \*

Sp1	24,7 °C
Sp2	25,7 °C
Dt1	Sp2 - Sp1 1,0 °C

**А это самые теплые окна!**

**2 рамы из обычных стеклопакетов на расстоянии 40 см. Dt=1градус!**

**На улице -15 мороза**
